# Kugelfangsanierung

## Eine kleine Zeitreise: 18. März bis 20. Juni 2019

### Aufbau und Erstellung des Kugelfangdamms nach der Sanierung

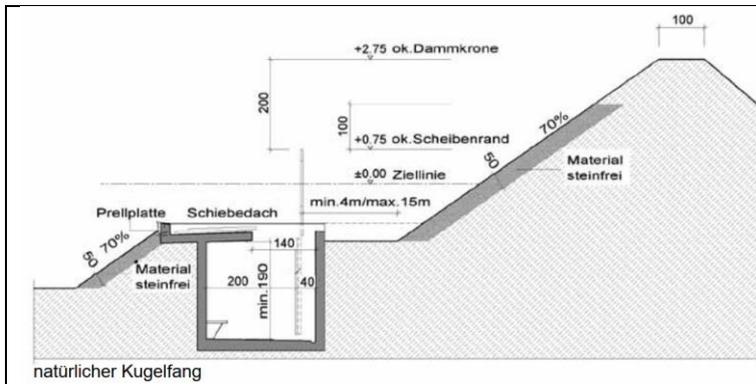
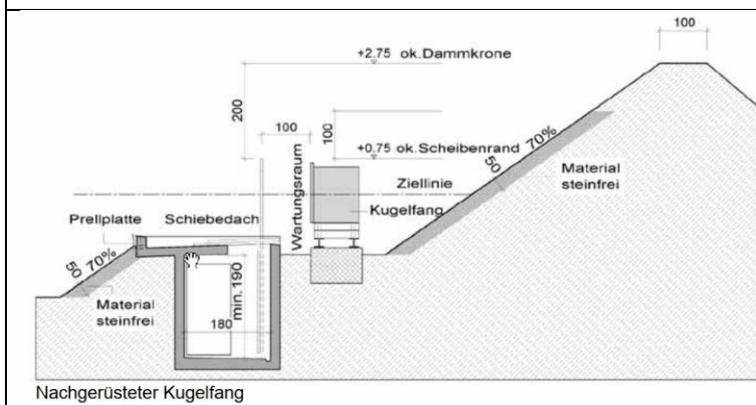
Vorgaben gemäss Weisungen für Schiessanlagen; Dokumentation 51.065d Technische Belange der Schiessanlagen für das Schiesswesen ausser Dienst.

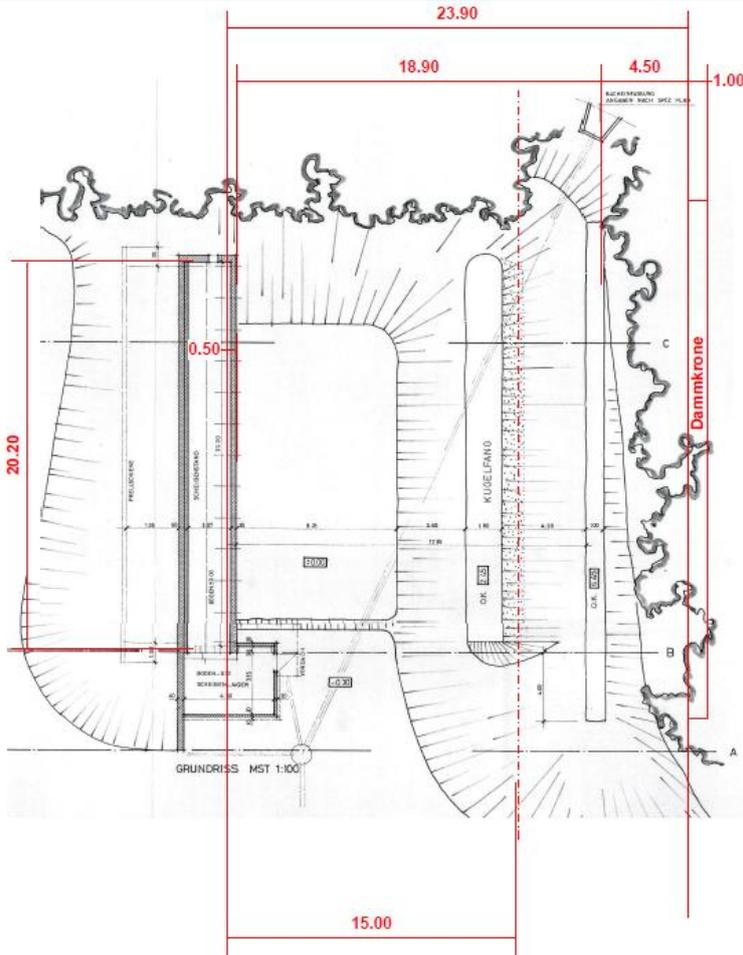
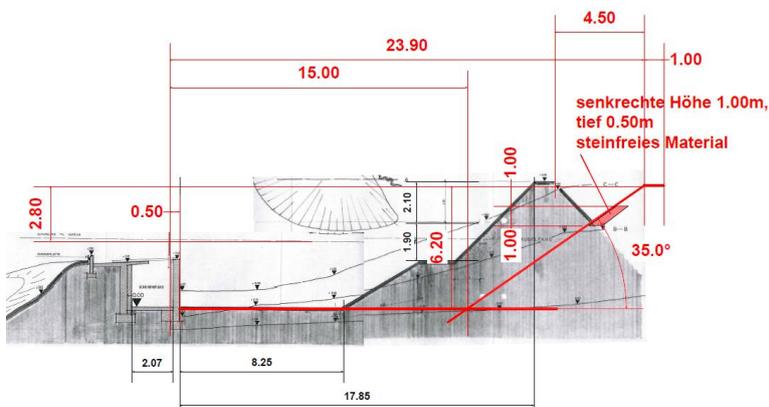
Umsetzungsvorschlag für den Wiederaufbau des Kugelfangdamms basierend auf dem bestehenden Gelände und abgestützt auf den Vorgaben Weisungen für Schiessanlagen; Dokumentation 51.065d

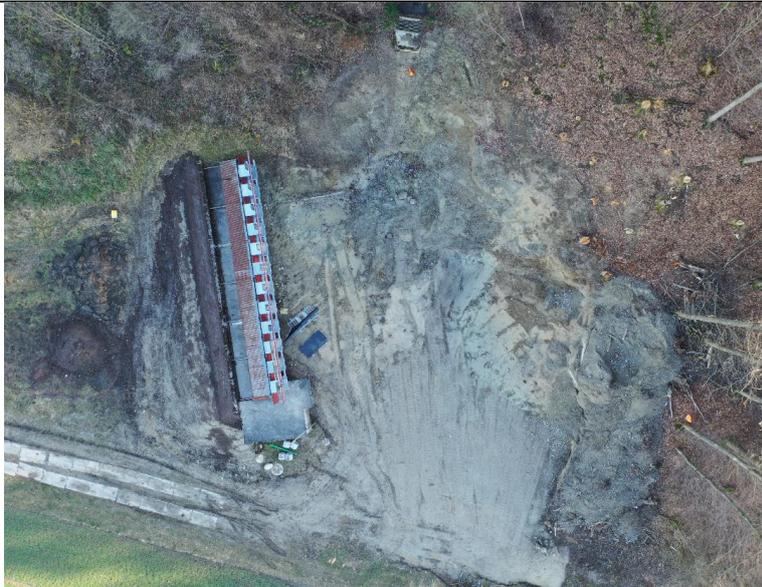
Bildaufnahme 16. März 2019 zeigt den Kugelfang nach der Sanierung und vor dem Aufbau des Damms

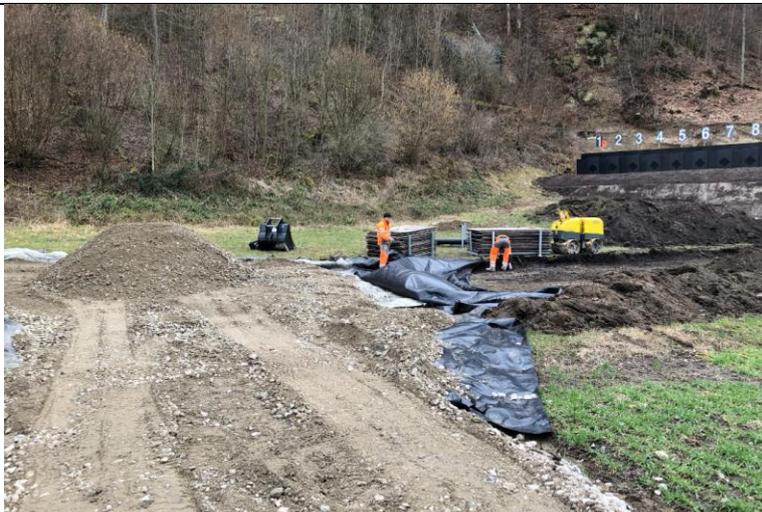
18. März 2019 Beginn des Dammaufbaus mit Erstellung einer Fahrpiste bis zum Scheibenstand

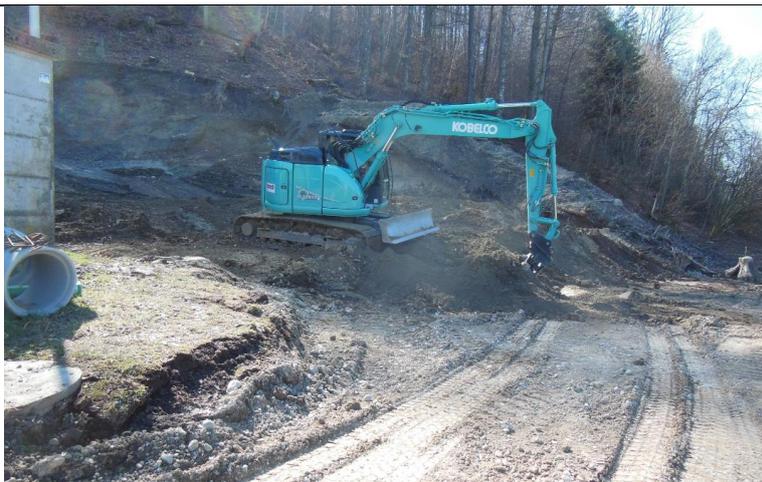
20. März 2019 effektiver Beginn mit dem Dammaufbau.

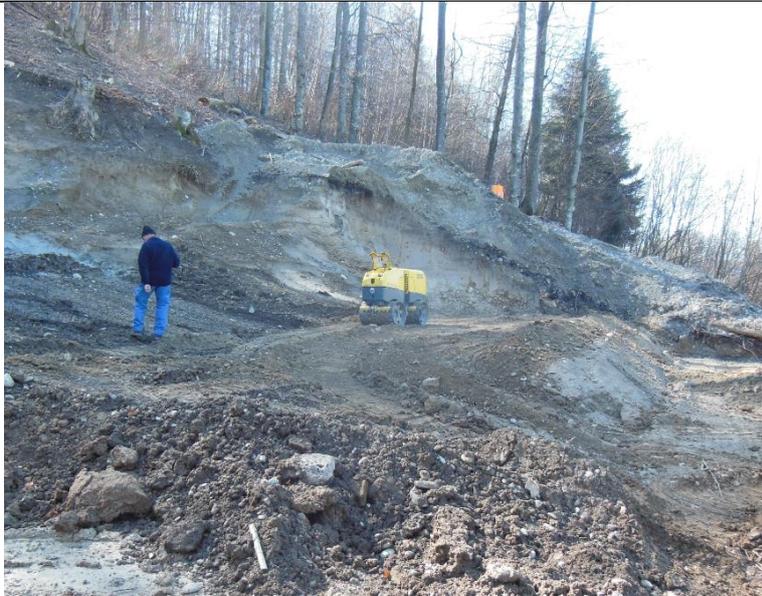
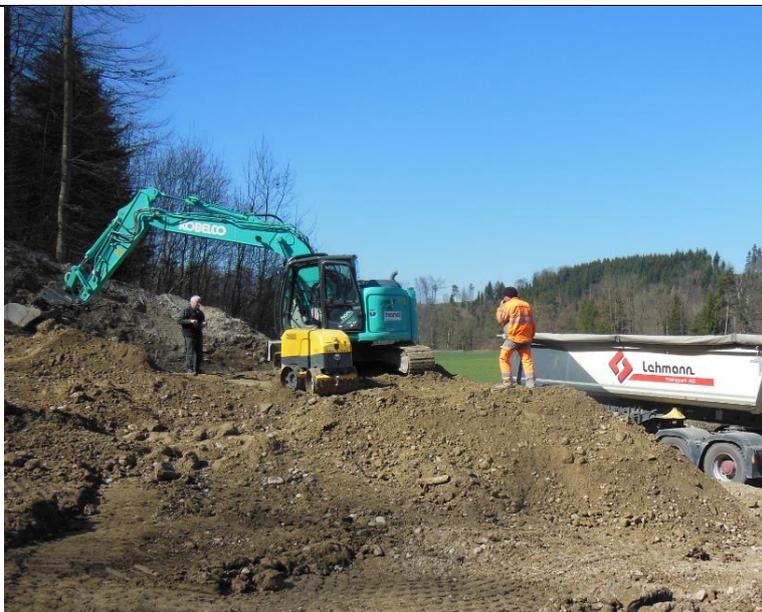
Aufschüttmaterial wird hergebracht, mit dem Bagger eingebaut und mit dem Ramax verdichtet und verfestigt.

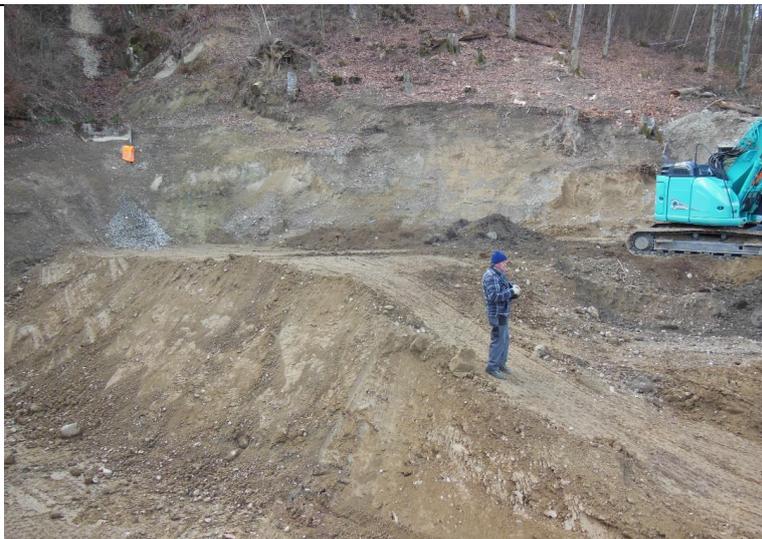
Bild vom 26. März 2019:  
Der Damm wächst und wächst!

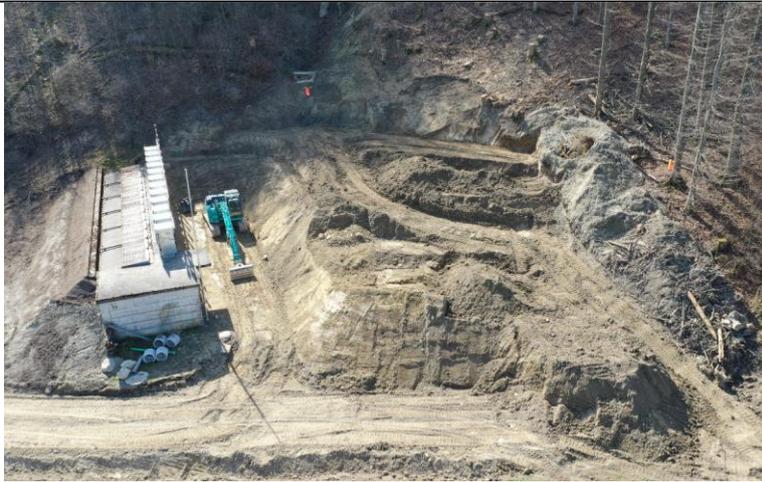
IST-Situation Dammaufbau am  
31. März 2019

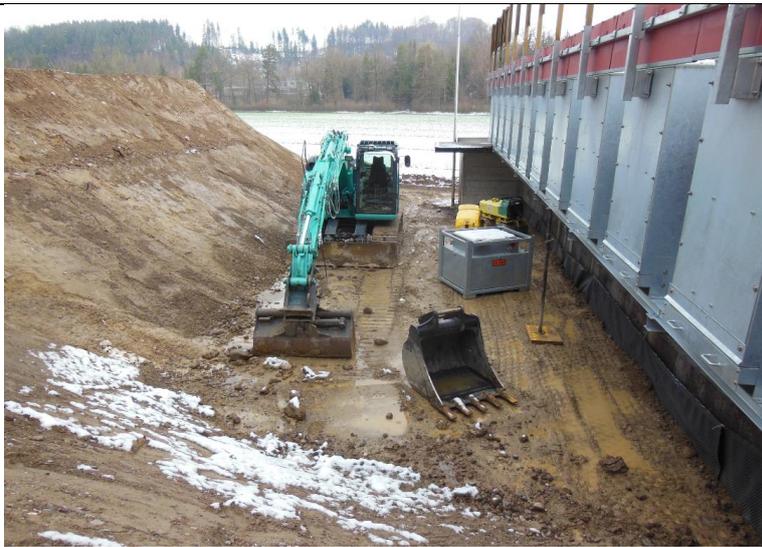
Zwischendurch gab es längere,  
wetterbedingte Unterbrüche  
beim Dammaufbau.  
Bild vom 5. April 2019

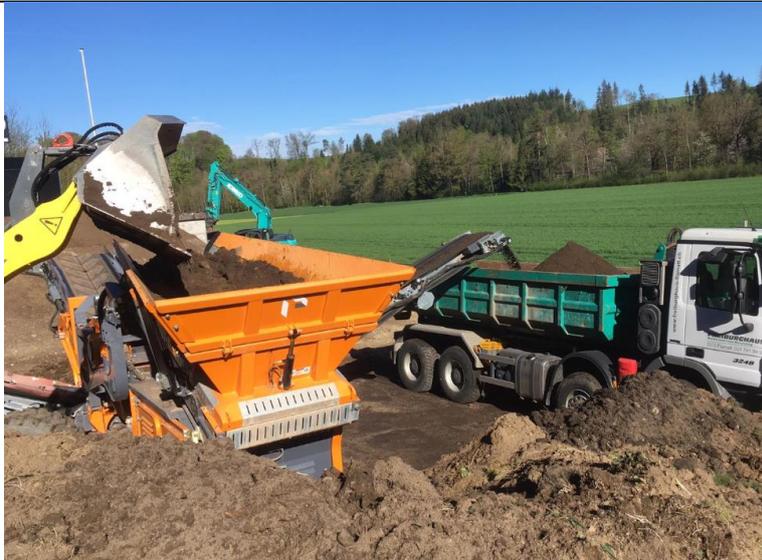
Aufbereitung und Einbau von steinfreiem Material im oberen Dammbereich gemäss Vorgaben Weisungen für Schiessanlagen

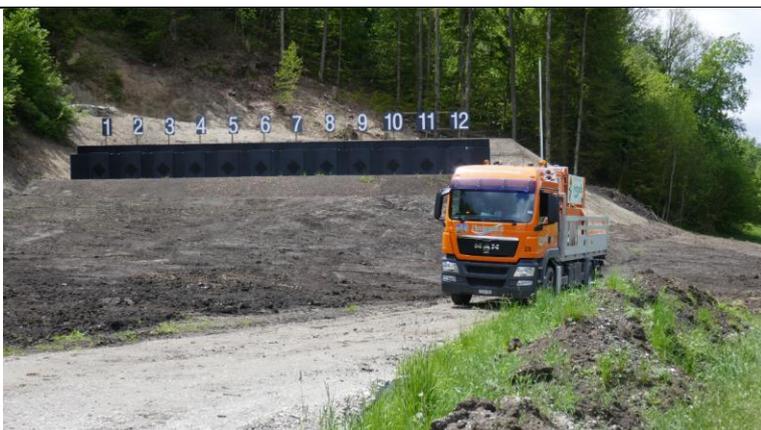
Am 29. Mai 2019 wurde der Kugelfangdamm und der Vordamm mit Hydrosaat behandelt zur Befestigung und Stabilisierung des Erdreichs.

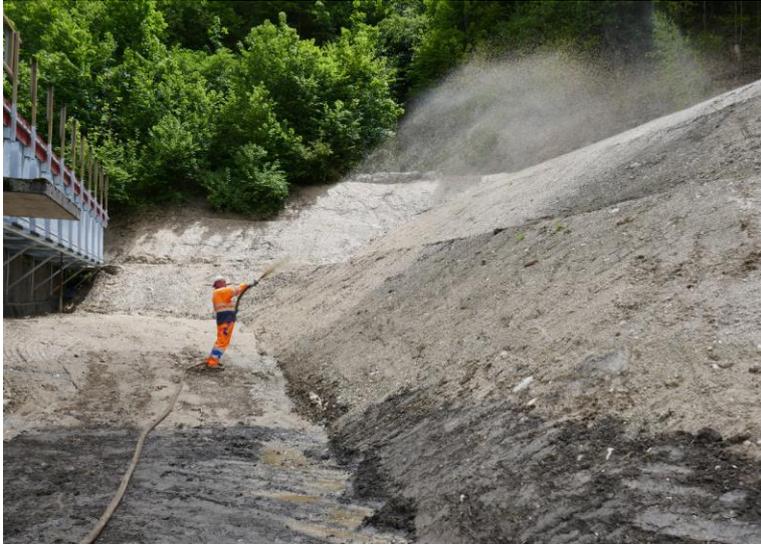
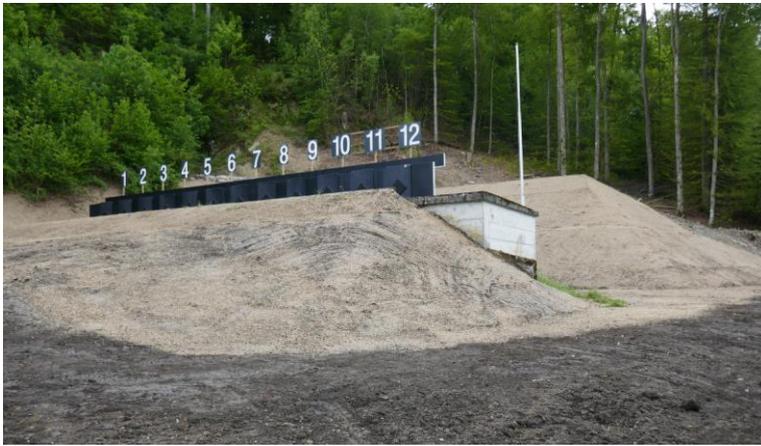
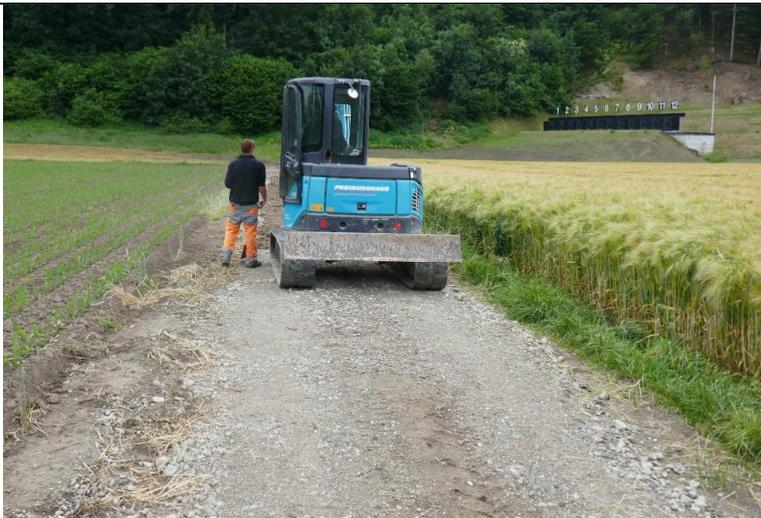
Mitte Juni 2019 werden die restlichen Rückbauarbeiten der Zufahrtspiste erledigt.
